Дата осмотра
04092023

Акт осмотра № 6 _____ Город Нерюнгри

Модель:	<u>Shacman SX33186T336</u>											Тип двигателя:	<u>Дуэль</u>								
Год выпуска	<u>2021</u>				Гос. №	<u>0718 KB 797</u>							Ураб. / кВт / л.с.:								
VIN	1	2	3	4	5	6	7	8	9	10	11	12	13	14	15	16	17	Пробег:			
	<u>L</u>	<u>Z</u>	<u>G</u>	<u>J</u>	<u>X</u>	<u>4</u>	<u>T</u>	<u>6</u>	<u>4</u>	<u>M</u>	<u>X</u>	<u>1</u>	<u>1</u>	<u>8</u>	<u>4</u>	<u>2</u>	<u>2</u>				
Собственник	<u>ООО «Каркаде Лизинг»</u>											Цвет окраски:	<u>Желтый</u>

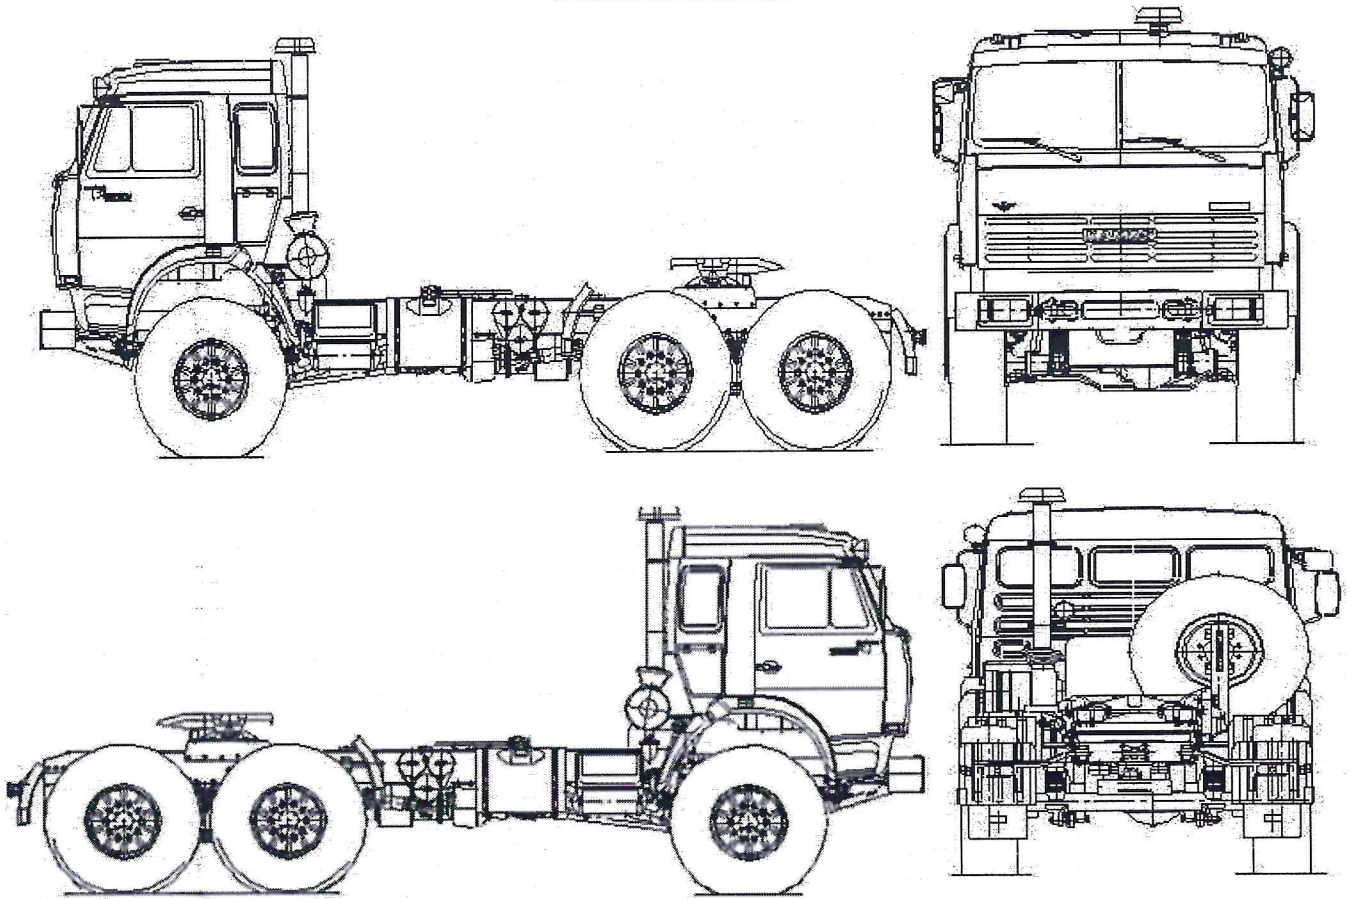
Если ТС не на ходу, указать очевидные причины: ТС разуконсервировано, отсутствуют ключи.

№	Наименование детали	Ц	С	Д	Р	У	Комментарий
1	Бампер	✓	✓	✓			
2	Дверь	✓	✓				
3	Крыло	✓	✓				
4	Крыша						
5	Капот	✓	✓				<u>Выверено крепление амортизатора кабота</u>
6	Порог						
7	Спойлер						
8	Крышка багажника						
9	Решетка радиатора	✓	✓				
10	Боковая накладка	✓	✓				
11	Молдинг						
12	Накладка порогов						
13	Зеркало						
14	Стекло						
15	Фары						
16	Фонари						<u>Отсутствует левый правый</u>
17	Колесо						<u>Отсутствие 12 + 1 запасное</u>
20	Лонжероны						
21	Глушитель						
22	Повреждения ДВС

- 1) Отсутствуют АКБ - 2 шт;
- 2) Радуиокомлектование система охраняемости ДВС (отсутствует; интерцелор, парикатор, пашрубил);
- 3) Отсутствует корпус воздушного фильтра;
- 4) Отсутствует задний бампер;
- 5) Отсутствует задний правый фогарь;
- 6) Отсутствует КПП;
- 7) Отсутствует верхний корпусный вал;
- 8) Отсутствует стабилизатор передней оси;
- 10) Отсутствие всех колес
