Акт осмотра № 8 Город Иерсон

Модель:	<u>Shacman SX33186T366</u>											Тип двигателя:	<u>Дизель</u>										
Год выпуска	<u>2021</u>				Гос. №	<u>EGBYKT797</u>							Ураб. / кВт / л.с.:										
VIN	1	2	3	4	5	6	7	8	9	10	11	12	13	14	15	16	17	Пробег:					
	<u>4</u>	<u>Z</u>	<u>G</u>	<u>J</u>	<u>X</u>	<u>4</u>	<u>T</u>	<u>6</u>	<u>2</u>	<u>M</u>	<u>X</u>	<u>1</u>	<u>1</u>	<u>8</u>	<u>4</u>	<u>1</u>	<u>8</u>						
Собственник	<u>ООО «Каркаде Лизинг»</u>											Цвет окраски:	<u>Кемпий</u>

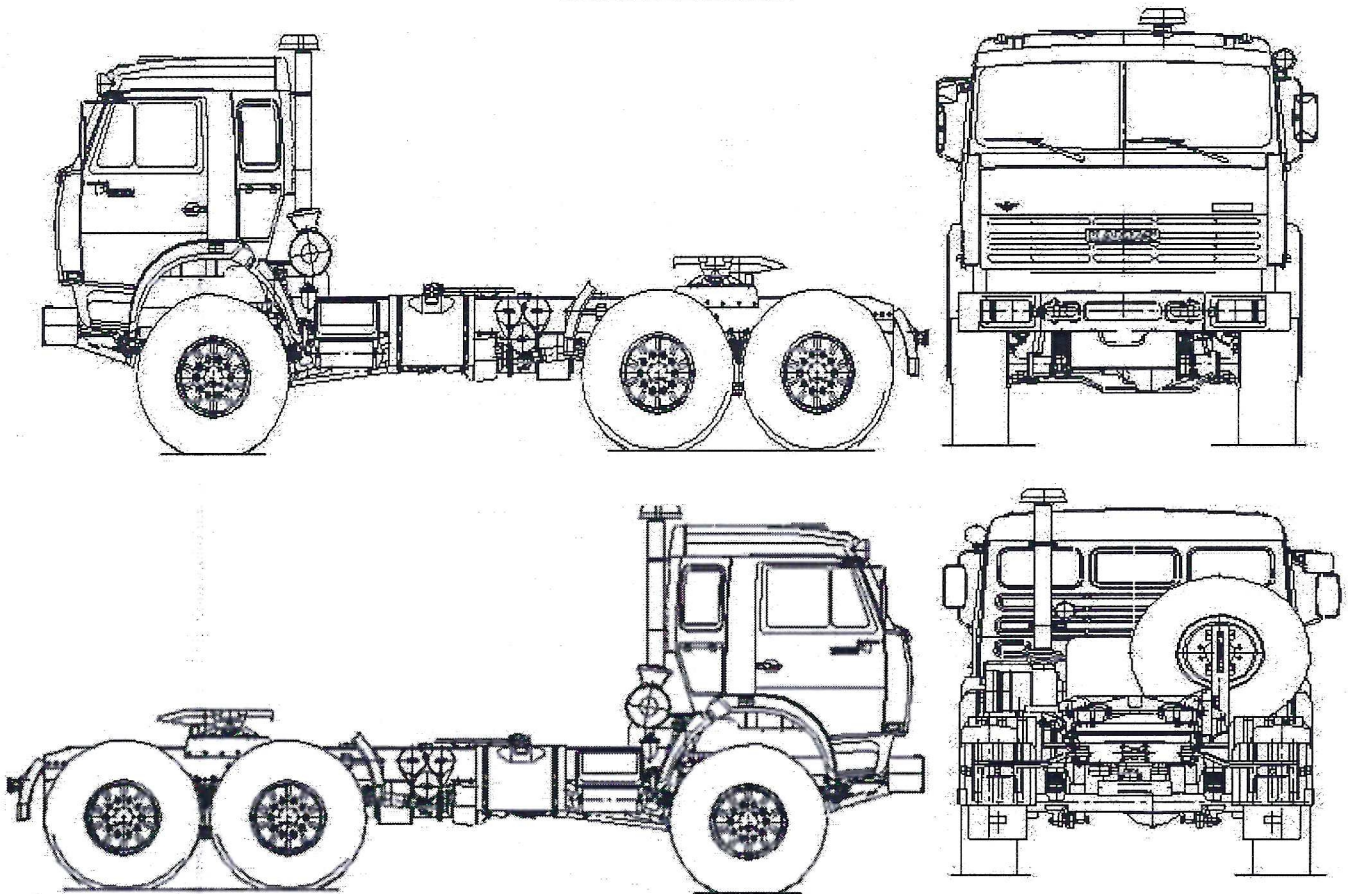
№	Наименование детали	Ц	С	Д	Р	У	Комментарий
1	Бампер	✓	✓				<u>Уничтожен оверлей</u>
2	Дверь	✓	✓				
3	Крыло	✓	✓				
4	Крыша						
5	Капот	✓	✓		✓		
6	Порог						
7	Спойлер						
8	Крышка багажника						
9	Решетка радиатора						
10	Боковая накладка	✓	✓		✓		
11	Молдинг						
12	Накладка порогов						
13	Зеркало						
14	Стекло						
15	Фары						
16	Фонари					✓	<u>Заршии левый разбит</u>
17	Колесо						<u>1шт шное 100% соответствует</u>
20	Лонжероны						
21	Глушитель						
22	Повреждения ДВС

- 1) Отсутствуют АКБ 2 шт;
- 2) Увидеть не удалось резиновые шины;
- 3) Отсутствуют кнопки;
- 4) Отсутствует шина 1шт. + запасное колесо;
