Акт осмотра № 34521 Город Хибины
 2021

Модель:	FAW CA 3310											Тип двигателя:	—										
Год выпуска	2021				Гос. №	E50ZPP124							Враб. / кВт / л.с.:	— — —									
VIN	1	2	3	4	5	6	7	8	9	10	11	12	13	14	15	16	17	Пробег:	—				
	L F W M X X R X 6 M 1 F A 4 4 8 6 8																						
Собственник	ООО «Каркаде Лизинг»											Цвет окраски:	Белый.

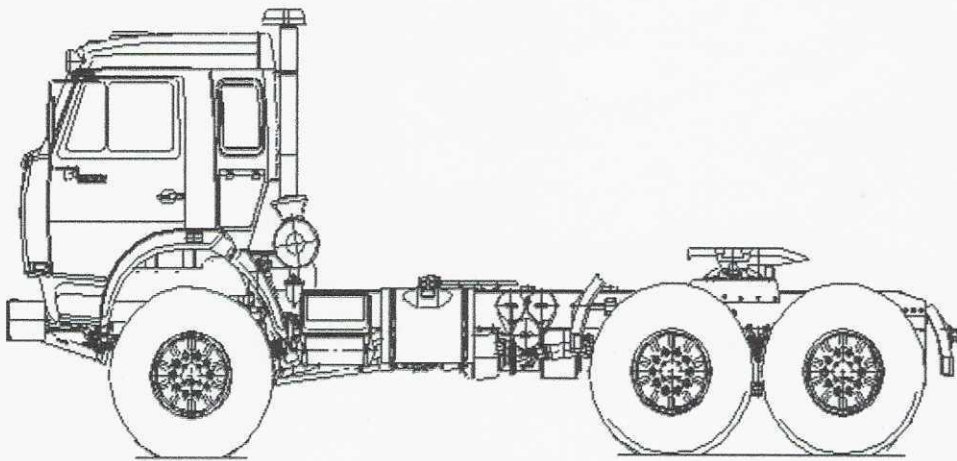
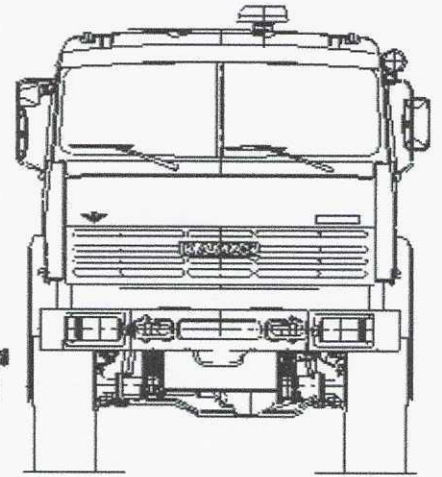
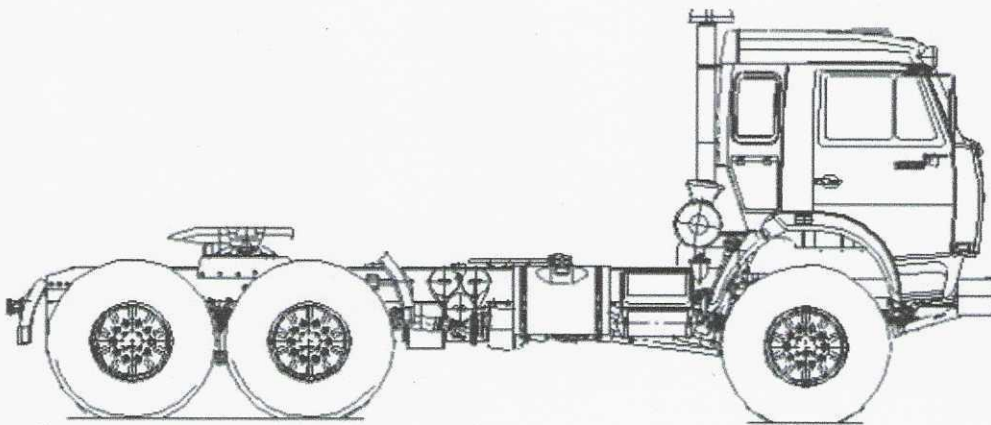
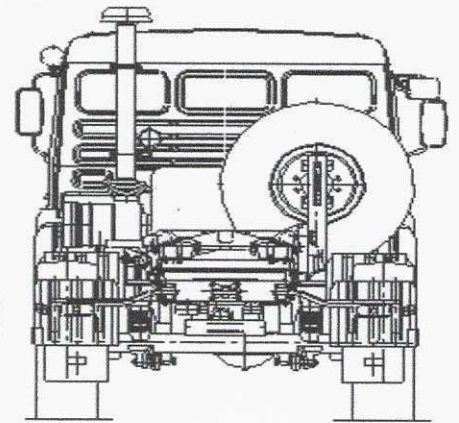
№	Наименование детали	Ц	С	Д	Р	У	Комментарий
1	Бампер						
2	Дверь						
3	Крыло						
4	Крыша						
5	Капот				Р		Расслоит.
6	Порог						
7	Спойлер						
8	Крышка багажника						
9	Решетка радиатора						
10	Боковая накладка						
11	Молдинг						
12	Накладка порогов						
13	Зеркало						
14	Стекло						
15	Фары						
16	Фонари						
17	Колесо						
20	Лонжероны						
21	Глушитель						
22	Повреждения ДВС

Колеса передней оси справа - отсутствуют.
Колеса передней оси - деформированы.
Тормозная основная - деформирована.
Борт задний одиночный - деформирован.
Колеса задний оси - изношены.
Вентиляторная решетка кабины левый - отсутствует.
