10388/2022

Акт осмотра № 062 Город Краснодар

Модель:	Scania P 4x2											Тип двигателя:	дизельный						
Год выпуска	2017				Гос. №	M881HP193							Ураб. / кВт / л.с.:	1274	324	441			
VIN	1	2	3	4	5	6	7	8	9	10	11	12	13	14	15	16	17	Пробег:	не установлен
	9	B	S	P	4	X	2	0	0	0	3	9	1	8	0	1	7		
Собственник	ООО «Каркаде»											Цвет окраски:	белый

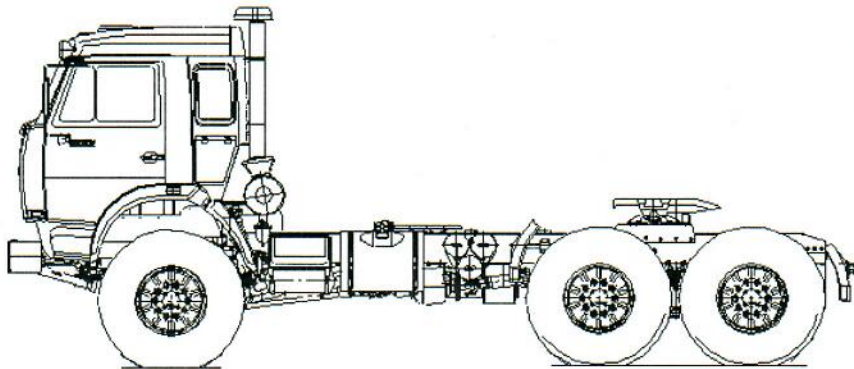
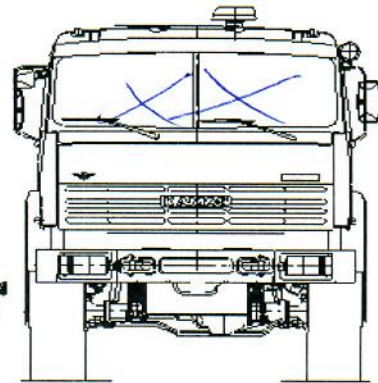
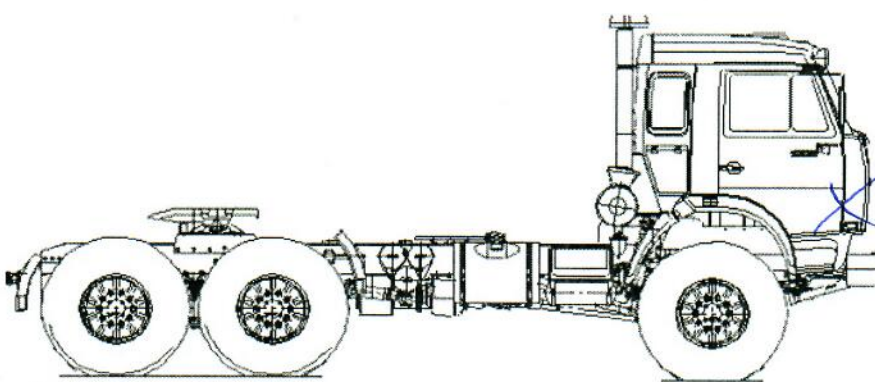
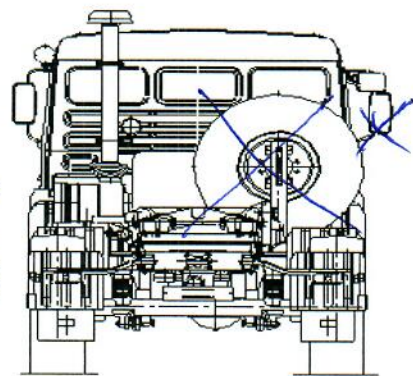
№	Наименование детали	Ц	С	Д	Р	У	Комментарий
1	Бампер						
2	Дверь						
3	Крыло						
4	Крыша						
5	Капот <u>пластик</u>	✓					<u>отрастить с нов. ЛКП</u>
6	Порог						
7	Спойлер						
8	Крышка багажника						
9	Решетка радиатора						
10	Боковая накладка						
11	Молдинг						
12	Накладка порогов						
13	Зеркало <u>прав. боков.</u>	✓			✓		<u>кошук зеркала разбит</u>
14	Стекло <u>лобовое</u>	✓	✓				<u>скол, трещина</u>
15	Фары						
16	Фонари						
17	Колесо						
20	Лонжероны						
21	Глушитель						
22	Повреждения ДВС

Видимые повреждения: снят двигатель и коробка переключения передач, стоит поперек каблит на раме. Тревиция, скол на лобовом стекле. Разбит корпус чрв. бокового зеркала. Отсутствует дежесное колесо. Вершины не слышны кепоя с повреждением АКП. Т/с в разном изношенном виде, не заводится, не на ходу, доставлен на стоянку в районе грузовых элеваторов.
