Акт осмотра № 44 Город Красноярск

Модель:	<u>FAWCA 3310 8x4</u>		Тип двигателя:	<u>газель</u>			
Год выпуска	<u>2021</u>	Гос. №	<u>B270YP 122</u>	Ураб. / кВт / л.с.:	<u>1,050</u>	<u>309</u>	<u>420</u>
VIN	<u>LFWMXXRXOM1F47525</u>			Пробег:	<u>н/у</u> <u>ДАННЫЕ ЛП: 115372</u>		
Собственник	<u>ООО «Каркаде Лизинг»</u>			Цвет окраски:	<u>белый</u>

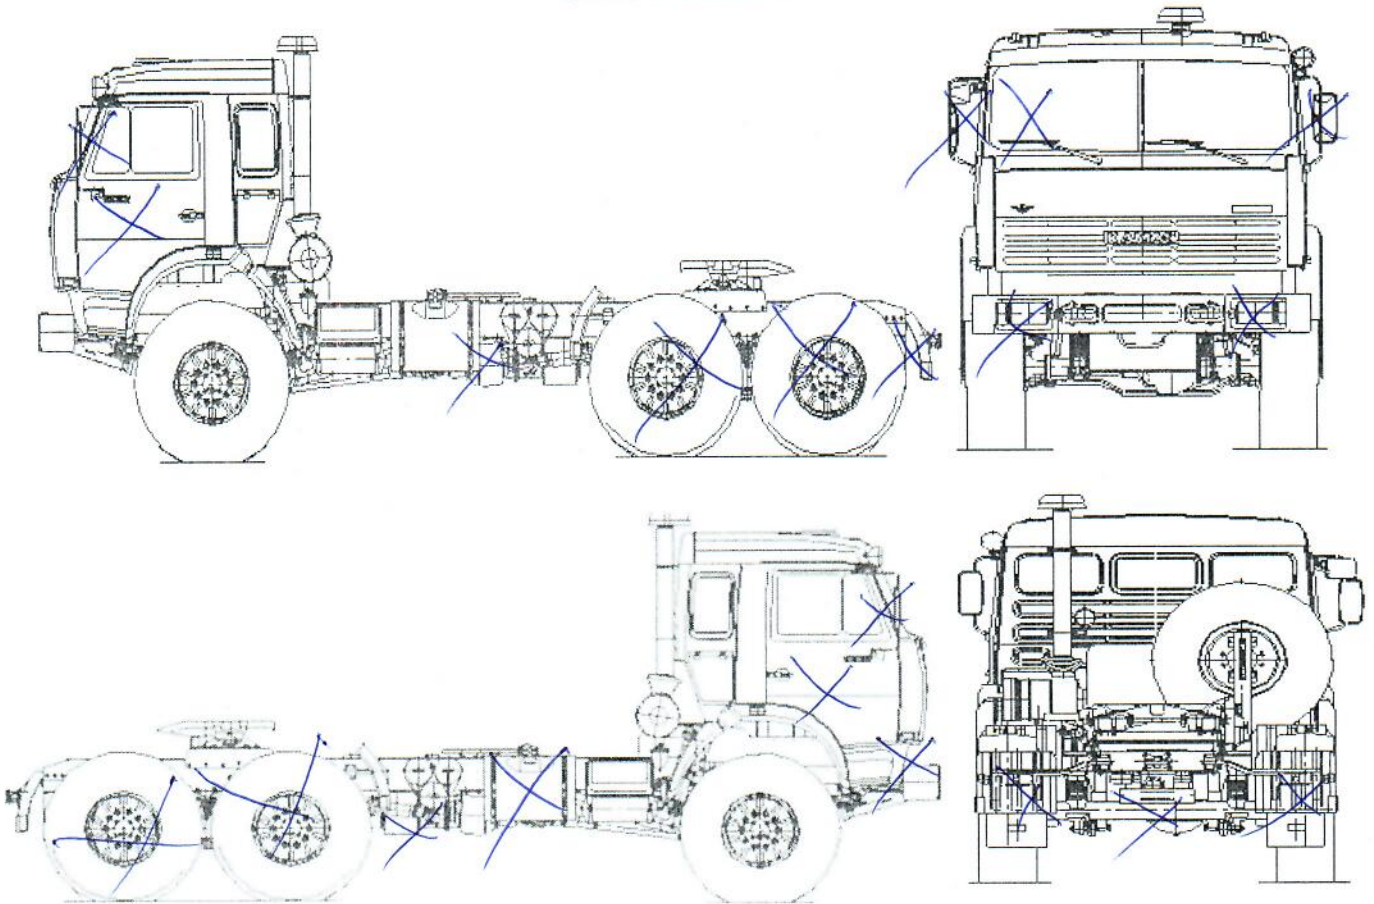
ТС после ДТП (утопленник). Деформация: двери, крыша,  
Урны: зеркала слева/справа задн. вида; отсутствует защита  
бачки, многочисленные деформации по кузову.  
Салон в иле (после обрушения в канна-преставорный)  
Курганной вал отсоединён. Разбиты фонари фары спереди  
и сзади. Возможен ущерб системе торможения.  
Доступ к двигателю отсутствует. Зонден механика.  
Проверена фотофиксация на дату осмотра (12.05.2023).
