**CARCADE**

Акт осмотра № _____ Город Москва

Модель:	<u>НОВО</u>													Тип двигателя:	<u>дизель</u>				
Год выпуска	<u>2022</u>				Гос. №	<u>М 968ХХ 790</u>							Враб. / кВт / л.с.:	<u>9726</u>	<u>274</u>	<u>372</u>			
VIN	1	2	3	4	5	6	7	8	9	10	11	12	13	14	15	16	17	Пробег:	<u>11/4</u>
	<u>L</u>	<u>Z</u>	<u>Z</u>	<u>S</u>	<u>D</u>	<u>Y</u>	<u>S</u>	<u>D</u>	<u>O</u>	<u>N</u>	<u>W</u>	<u>O</u>	<u>7</u>	<u>4</u>	<u>3</u>	<u>4</u>	<u>0</u>		
Собственник	<u>ООО «Каркаде Лизинг»</u>													Цвет окраски:	<u>красный серый</u>

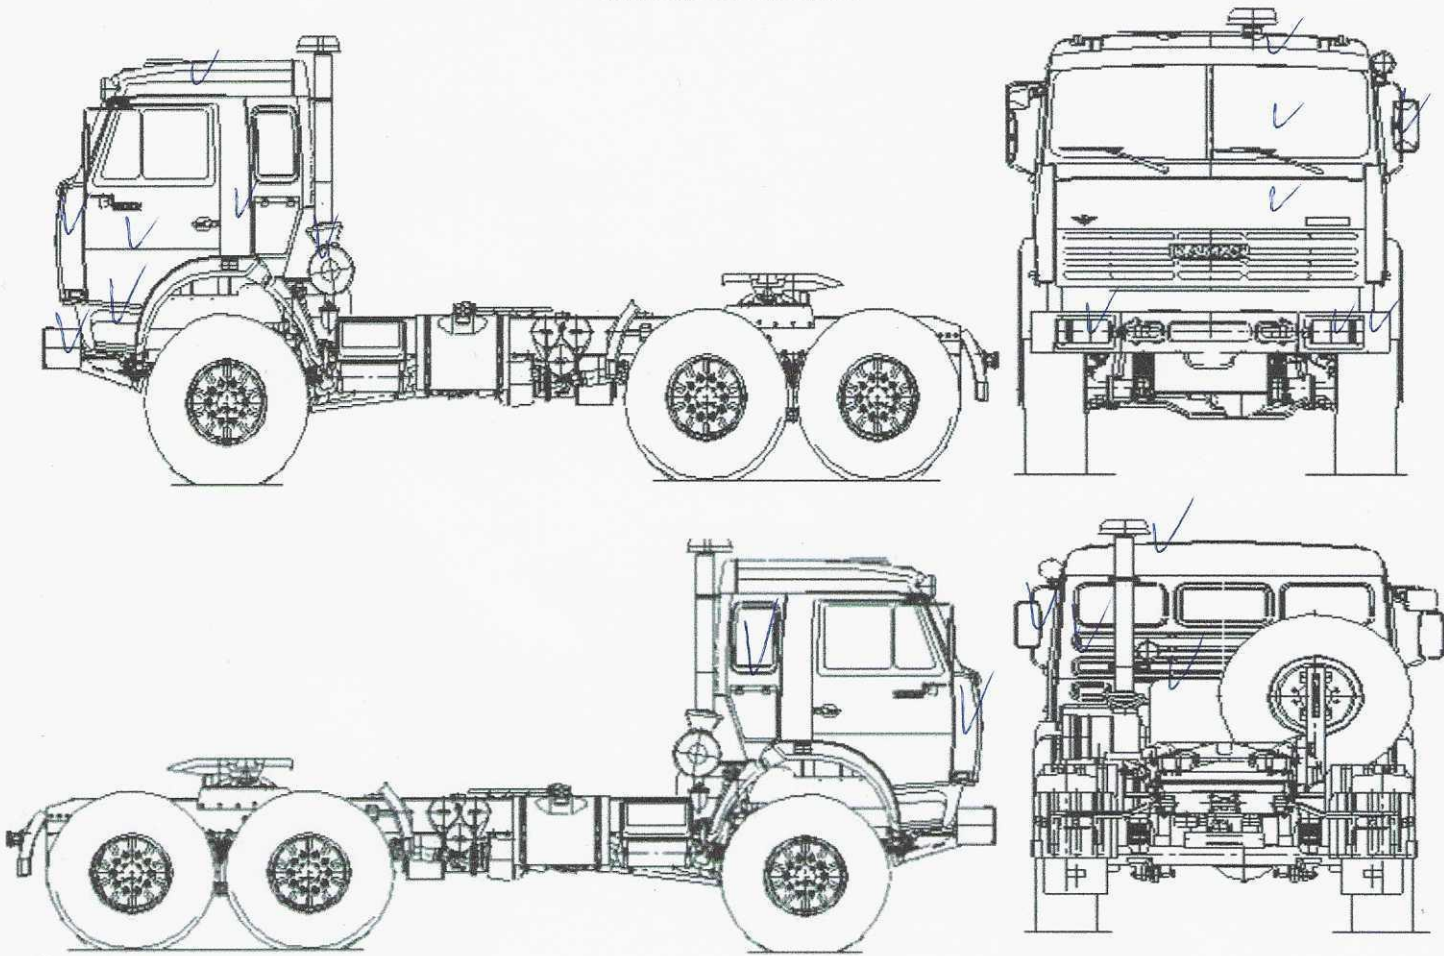
кабина деформирована, сорвана с мест крепления, разбита и деформирована обивка, сиденье, рама, предположительно не построена, состояние ДВС не известно
