**Акт осмотра № \_\_\_\_\_ Город Благовещенск**

Модель:	<u>SHACMAN X3000</u>											Тип двигателя:	<u>дизель</u>						
Год выпуска:	<u>2021</u>				Гос. №	<u>К 3379028</u>							Враб. / кВт / л.с.:	<u>11596</u>	<u>—</u>	<u>368</u>			
VIN	1	2	3	4	5	6	7	8	9	10	11	12	13	14	15	16	17	Пробег:	<u>4/8</u>
	<u>L</u>	<u>Z</u>	<u>G</u>	<u>J</u>	<u>X</u>	<u>4</u>	<u>T</u>	<u>6</u>	<u>M</u>	<u>X</u>	<u>1</u>	<u>1</u>	<u>8</u>	<u>3</u>	<u>7</u>	<u>3</u>			
Собственник	<u>ООО «Каркаде Лизинг»</u>											Цвет окраски:	<u>желтый</u>

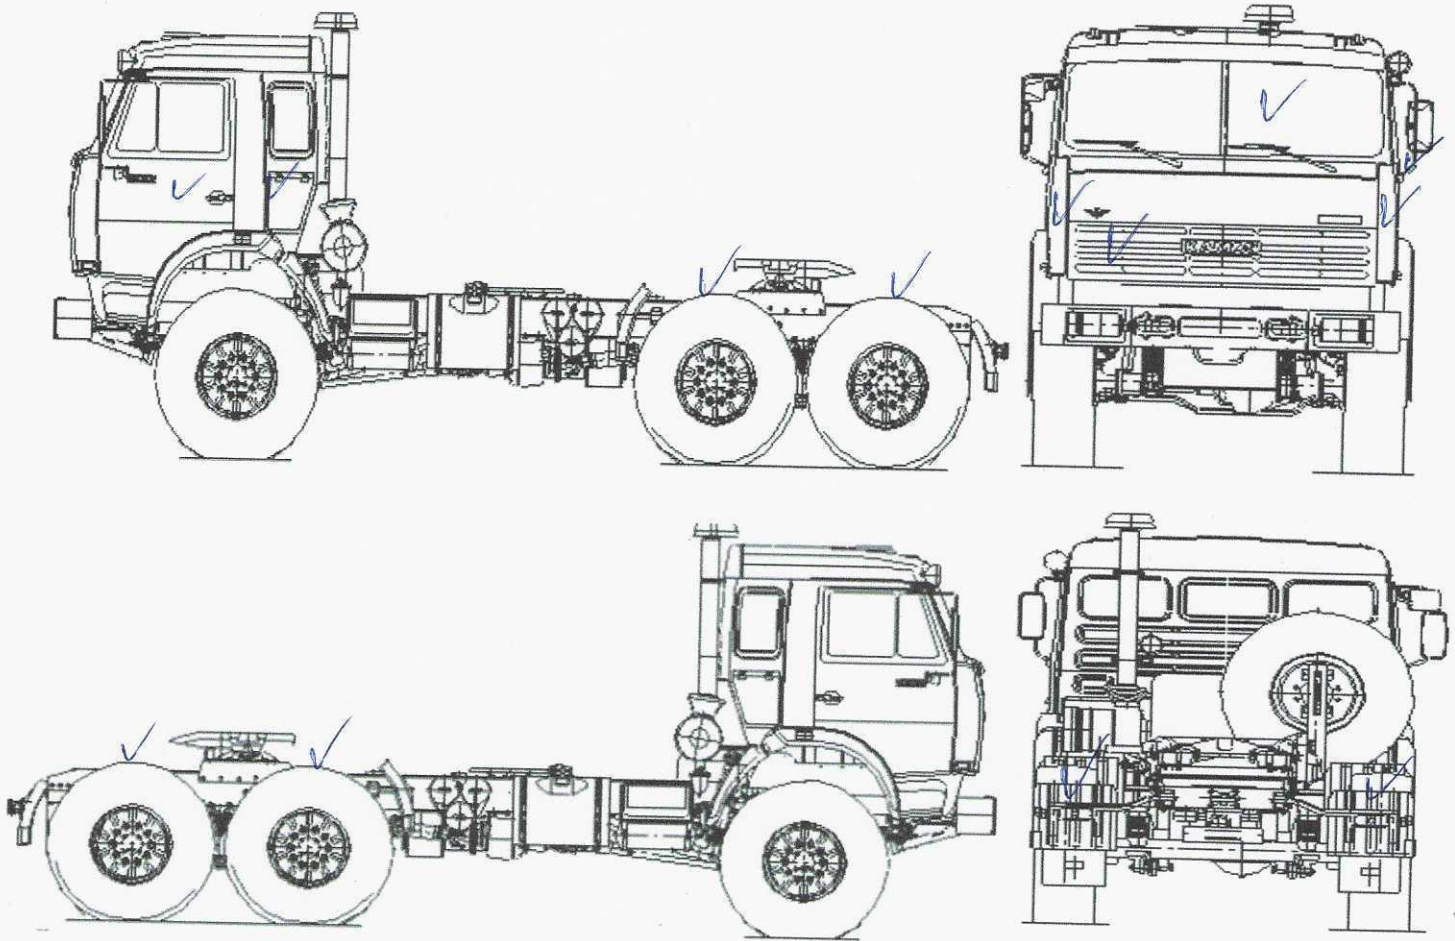
№	Наименование детали	Ц	С	Д	Р	У	Комментарий
1	Бампер						
2	Дверь	✓		✓			перед лев.
3	Крыло				✓		перед прав
4	Крыша						
5	Капот						
6	Порог						
7	Спойлер				✓		перед лев колесика
8	Крышка багажника						
9	Решетка радиатора				✓		
10	Боковая накладдка						
11	Молдинг						
12	Накладдка порогов						
13	Зеркало				✓		лев. боков краймет.
14	Стекло	✓			✓		лобовое
15	Фары						
16	Фонари						
17	Колесо					✓	задн прав выстрелит
20	Лонжероны						
21	Глушитель						
22	Повреждения ДВС

Кронштейн задн. лев фара - деф  
Боковина задн лев карот - деф  
Келладна передня пер край - реф  
Кроншт задн край фара - деф
