Акт осмотра № _____ Город НАВ. ЧАЛНЫ

Модель:	<u>FAW J6 CA3250P66K24LITE5</u>										Тип двигателя:	<u>дизель</u>						
Год выпуска	<u>2022</u>		Гос. №	<u>04310B 716</u>								Враб. / кВт / л.с.:						
VIN	<u>L</u>	<u>F</u>	<u>W</u>	<u>X</u>	<u>R</u>	<u>L</u>	<u>X</u>	<u>N</u>	<u>1</u>	<u>F</u>	<u>0</u>	<u>6</u>	<u>8</u>	<u>6</u>	<u>5</u>	Пробег:	<u>69134</u>	
Собственник	<u>ООО «Каркаде Лизинг»</u>										Цвет окраски:	<u>красный</u>

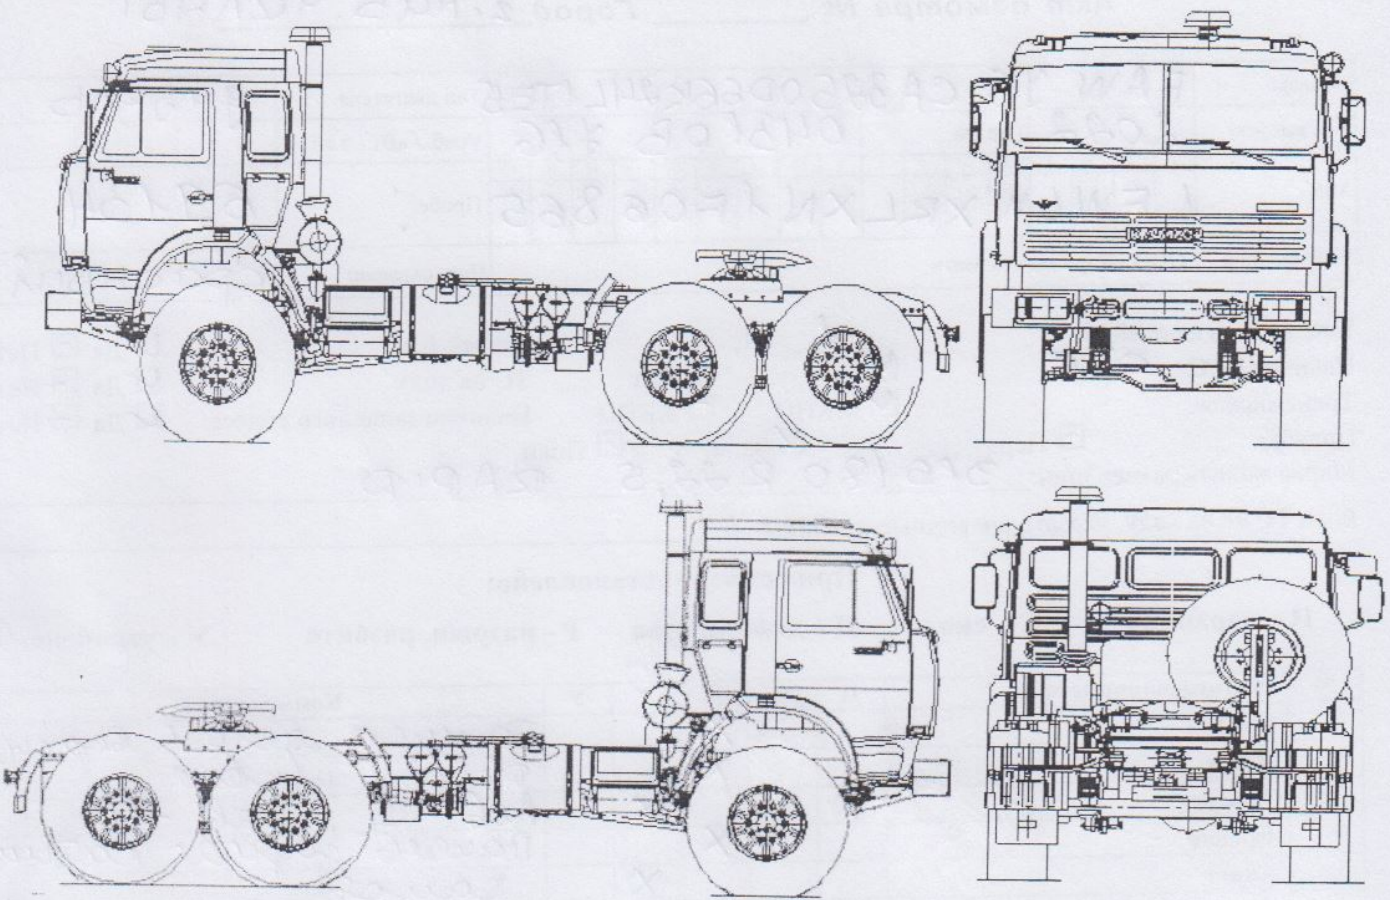
№	Наименование детали	Ц	С	Д	Р	У	Комментарий
1	Бампер			X			Бампер метал. верх
2	Дверь			X			дверь правая
3	Крыло	X					лев.-Ц, прав.-Р
4	Крыша			X			панель фары левой
5	Капот				X		панель фары левой
6	Порог				X		панель порогов лев
7	Спойлер				X		обтекатели левой и прав
8	Крышка багажника			X	X		борта кузова левый
9	Решетка радиатора						борта кузова левый
10	Боковая накладка			X			панель фар правая
11	Молдинг						
12	Накладка порогов			X			порожки лев и прав
13	Зеркало				X		корпус прав. зеркала
14	Стекло Бак Понд.			X			правый бак
15	Фары						
16	Фонари				X		левый фары
17	Колесо						
20	Лонжероны			X			отбойники лев и прав
21	Глушитель			X			лев и прав - фары
22	Повреждения ДВС			X			борта левый
