Акт осмотра № 16604/2021 Город Кемерово

Модель:	FAW J6											Тип двигателя:	четырёхтактный дизель с турбонаддувом								
Год выпуска	2021				Гос. №	X778HA142							Ураб. / кВт / л.с.:	11 050	309	420,24					
VIN	1	2	3	4	5	6	7	8	9	10	11	12	13	14	15	16	17	Пробег:	НЕ ИЗВЕСТНО		
	L	F	W	M	X	X	R	X	3	M	1	F	4	0	3	8	8				
Собственник	ООО «Каркаде»											Цвет окраски:	БЕЛЫЙ

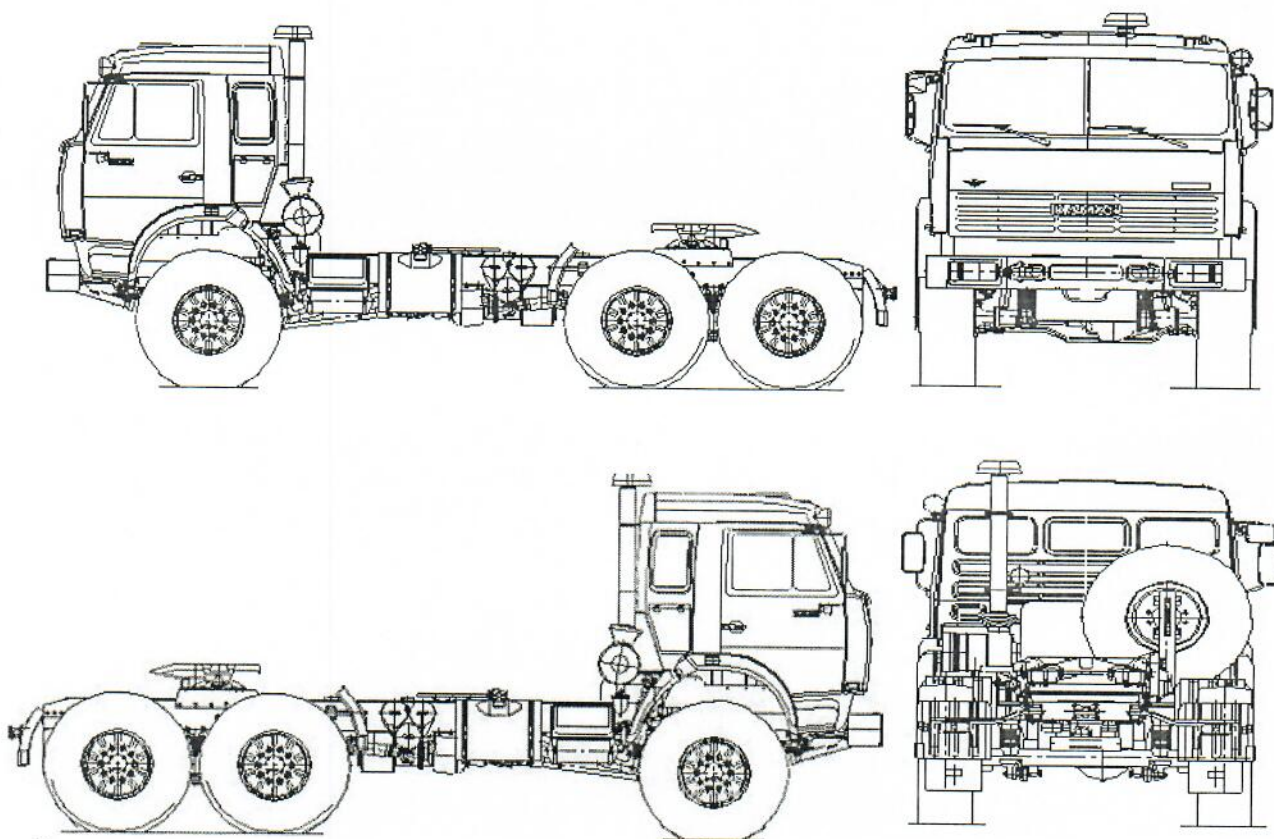
ФОТО САЛОНА / ПОДКАПОТНОГО ПРОСТРАНСТВА ОБЯЗАТЕЛЬНО!

Автомобиль в не рабочем состоянии, находится в грязном виде в связи с чем возможны скрытые повреждения, снят карданный вал.

Видимые повреждения: Передний бампер замат, царапины. Задний бампер замат, царапины. Задний правый фонарь разбит. Передний правый фонарь разбит. Передний левый фонарь разбит. Правая подножка деформирована. На кузове имеются вмятины.

Установить пробег и возможные неисправности невозможно в связи с тем, что при включении зажигания панель приборов ничего не отображает.
